Chiller

MCP Mount

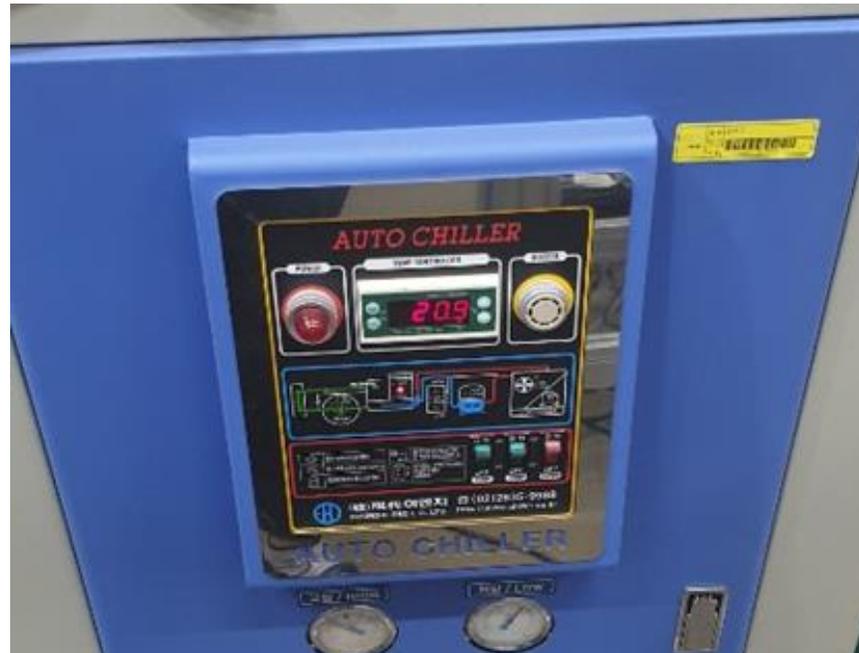
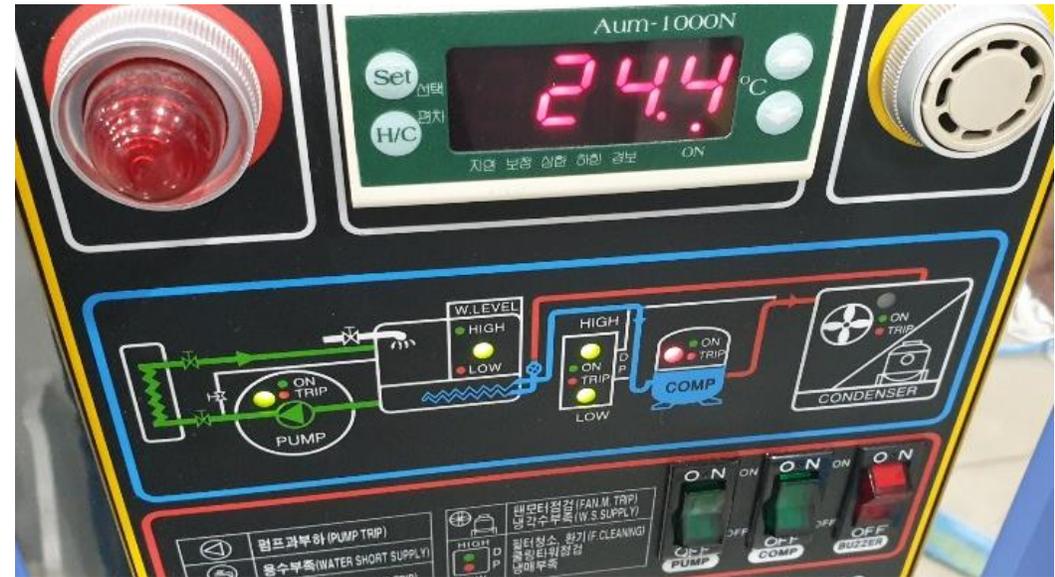
냉각 라인 구성 완료
-> Compressor 에러 확인 중

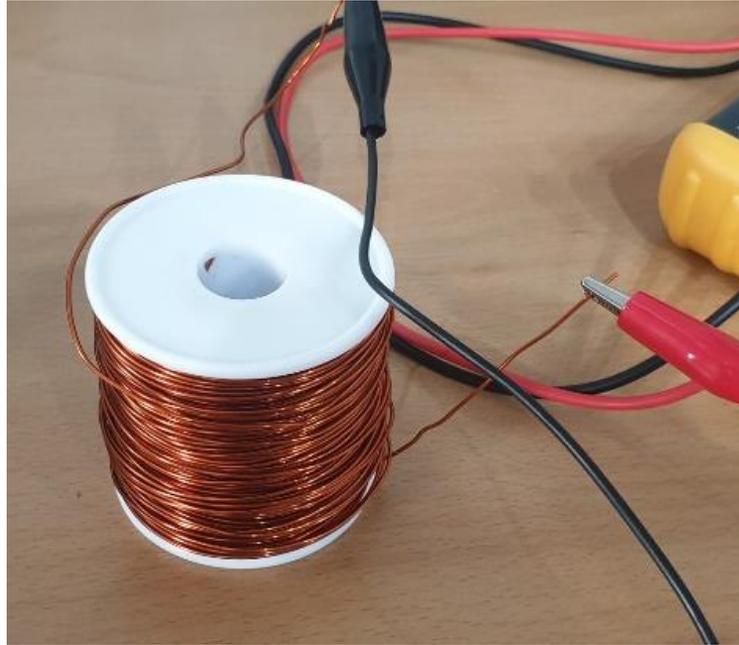
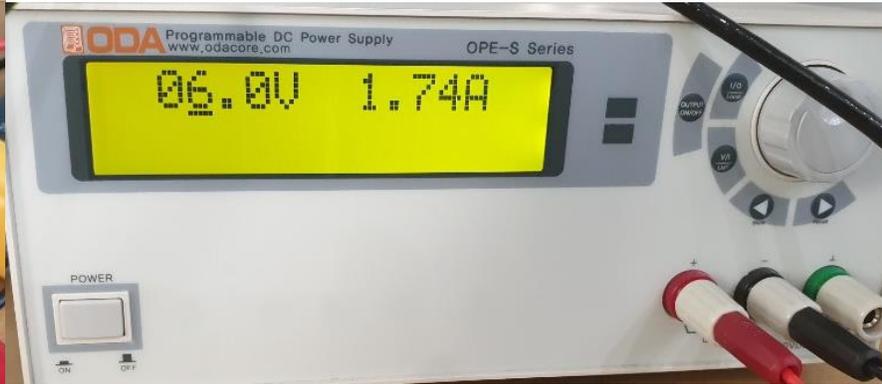
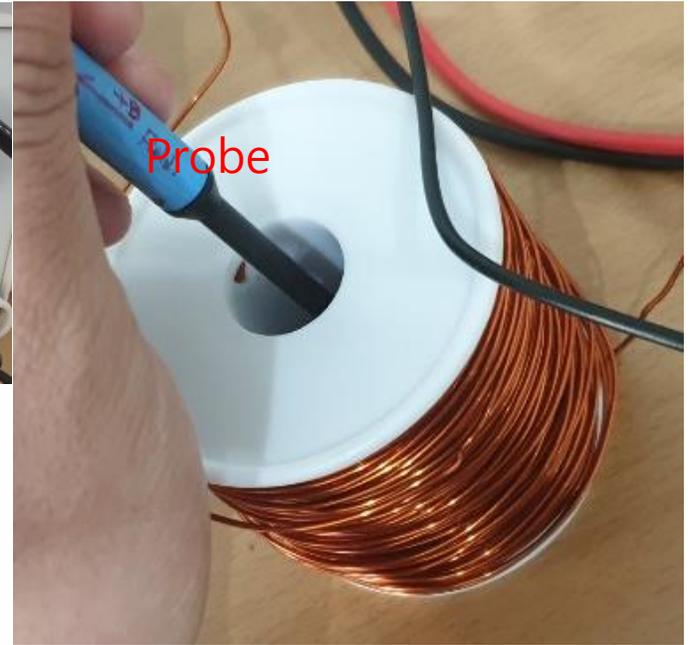
Trap Coil

-> Coil Test
6.0V / 1.74A~1.84A

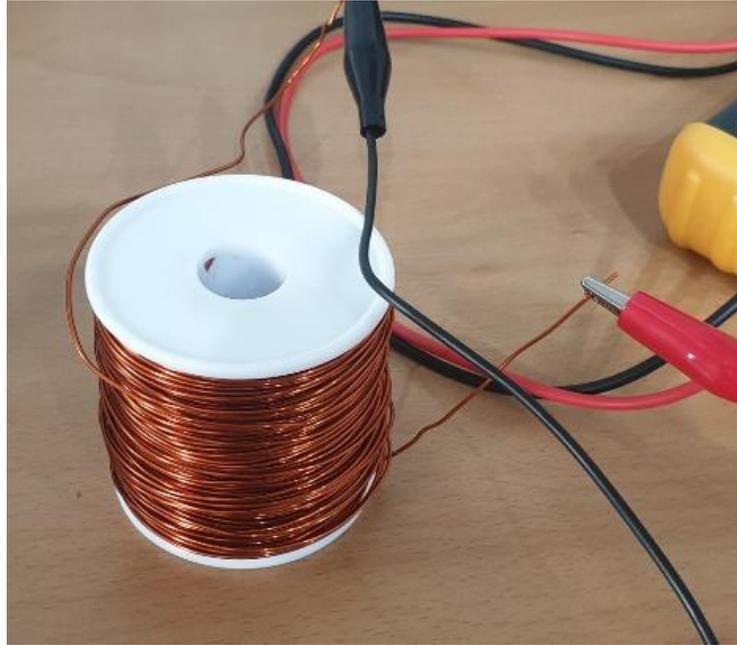
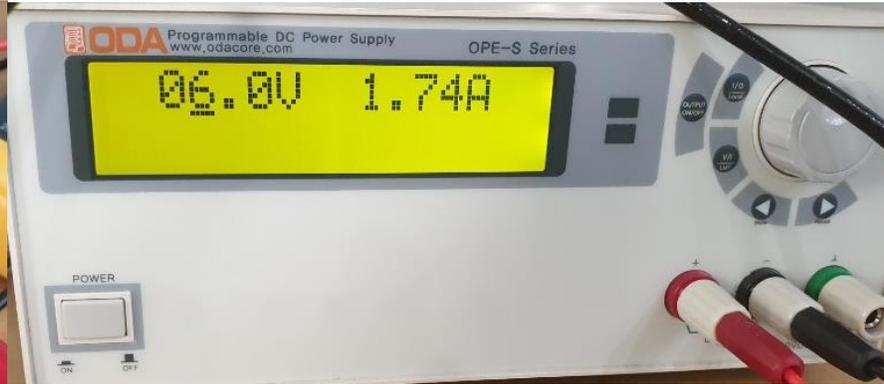
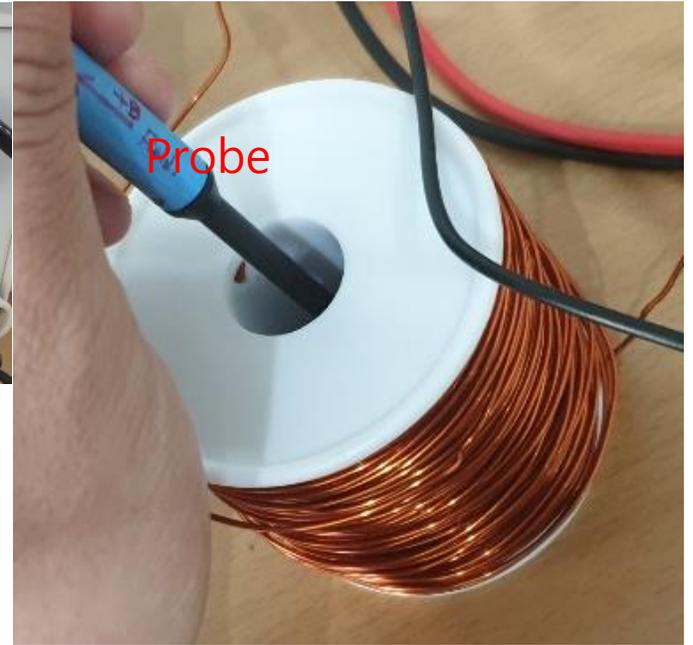
Trap Coil

-> Coil Test
6.0V / 1.74A~1.84A

발열이 있음 (따뜻한 정도)

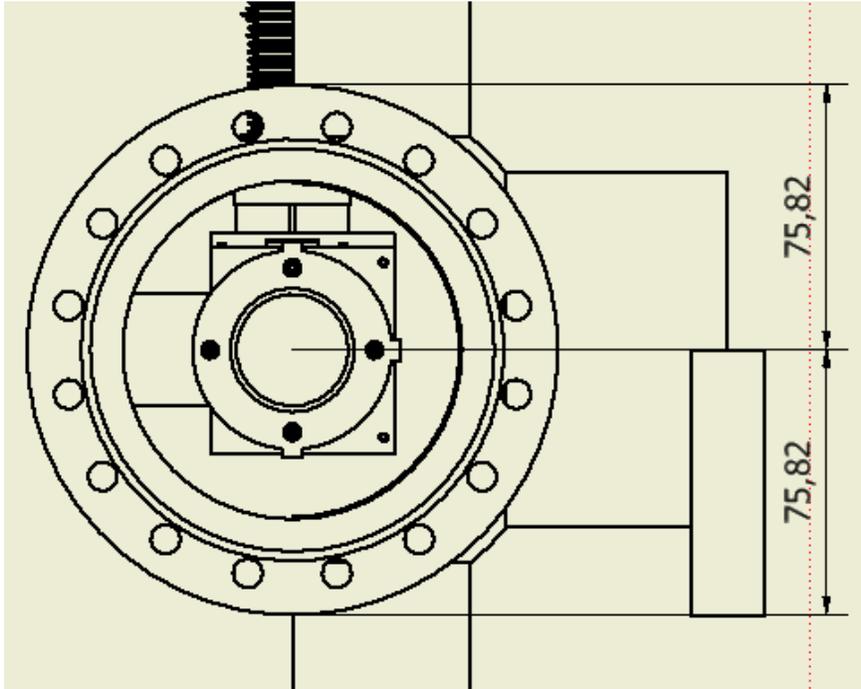
- MCP를 Flange 중심에 맞춤
Reducer / 6way Chamber의 정확한
도면이 없어 오차가 있을 수 있음
-> Cylinder 밑의 블록으로 높이 조절가능

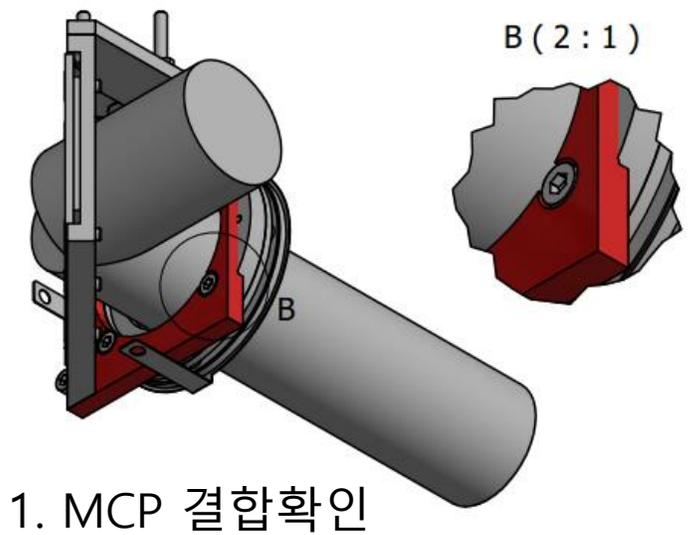
Mount Error

1. MCP 결합확인

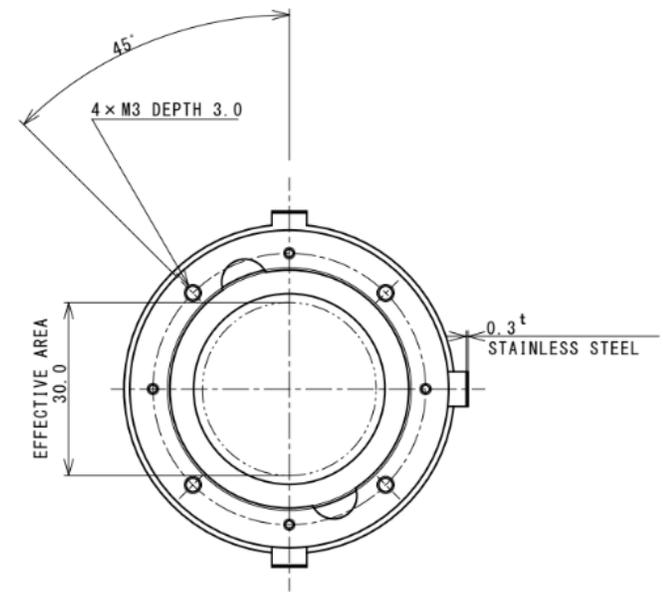
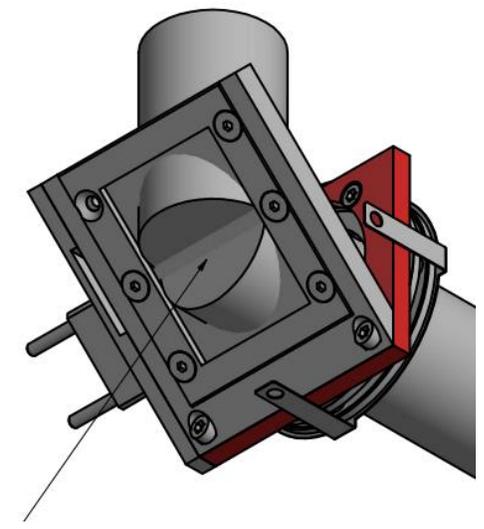
3. 라운드 부분
(Beam Check 용도)

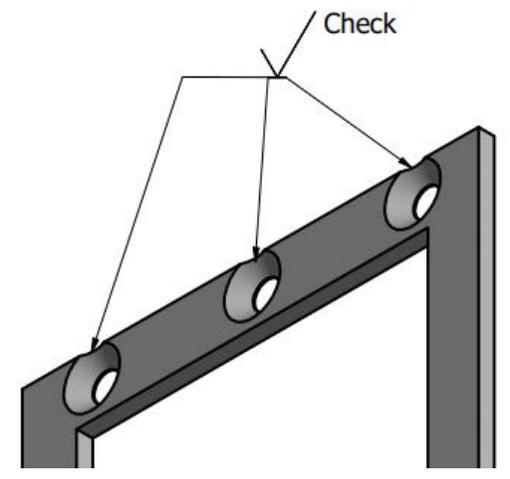
2. 접시볼트 사라

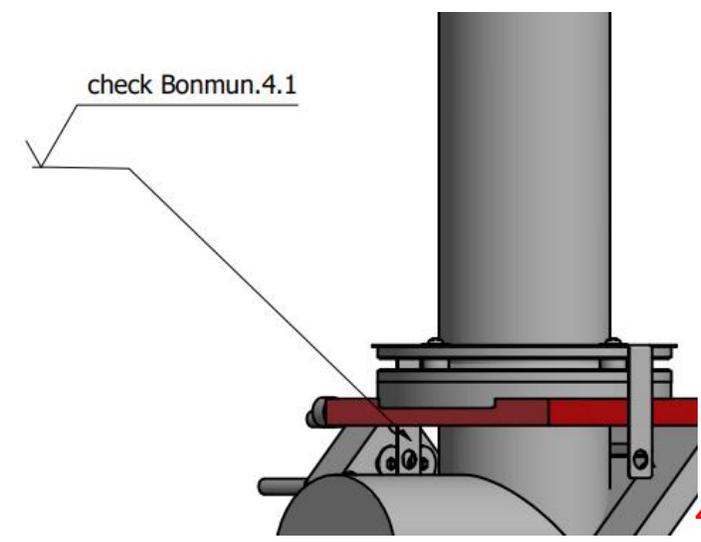
4. 결합 공간
